RISCO DE INCÊNDIOS NO BAIRRO HISTÓRICO DE PARATY - RECEPTIVIDADE À VISTORIA DE INSTALAÇÕES ELÉTRICAS EM IMÓVEIS E SEU ESTADO¹

¹Trabalho da Disciplina BE-597 Educação Ambiental

²Aluno de graduação em Eng. Elétrica- FEEC – UNICAMP

RISK OF FIRE IN THE HISTORICAL NEIGHBORHOOD OF PARATY - RESPONSIVENESS TO THE INSPECTION OF ELECTRICAL INSTALLATIONS AND ITS STATE

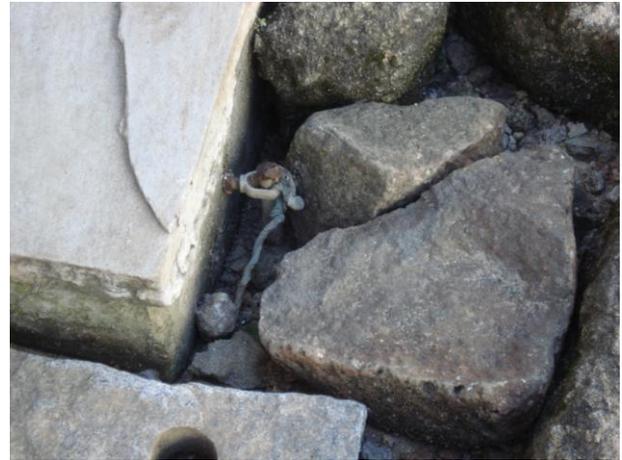
Dois itens foram verificados quanto ao sistema de equipotencialidade. Verificou-se que 22,3% dos imóveis não possuíam um sistema de

proteção equipotencial, e que 75% não possuía todas as tomadas com o terra (Figura 8).

Figura 8- Uma provável tentativa de aterramento em uma das ruas do centro histórico, de eficiência muito duvidosa.

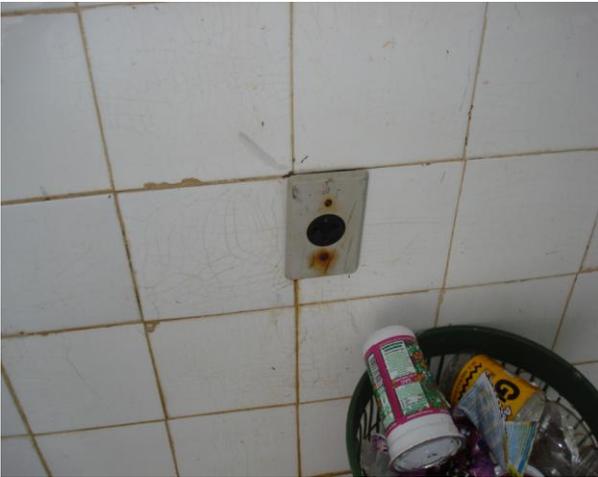
2-Infiltrações/goteiras: Foi verificado a presença de marcas de escoamento de água através das paredes em alguns imóveis (38%), com marcas marrons características, decorrentes de ferrugem pelas infiltrações (Figura 9). Alguns moradores alegaram que suas residências possuem goteiras, e inclusive as igrejas possuem esse problema. Vale lembrar ainda que Paraty fica em uma região de altos índices pluviométricos e como mencionado anteriormente, o telhado de uma casa tombada é um item que não deve ser alterado, e durante reformas estes telhados devem ser novamente recolocados (telhas).

Figura 9- TUG com visível processo de ferrugem, devido muito provavelmente à infiltrações que escorrem pelo interior do eletroduto.

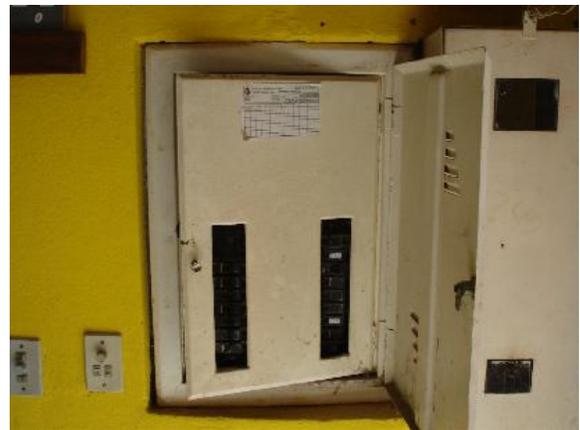
Em todos os imóveis existia um ou mais quadros de distribuição, embora muitas vezes totalmente inúteis devido ao estado que se encontravam. As Figuras 10 a 13 trazem um pouco da realidade encontrada. A figura 10 mostra o estado de um quadro de distribuição encontrado em um imóvel. Verificou-se que embora a maioria tenha uma boa localização (76%), não há nenhuma informação sobre a divisão de circuitos, sendo que a única anotação constituía em um papel de da vigilância sanitária da cidade que foi infeliz ao escolher este local para colar seu cartão de visitas. Obviamente, o interior de um quadro de distribuição não é o local mais apropriado para se colarem estes tipos de anotações.

Figura 10- Estado de um quadro de distribuição

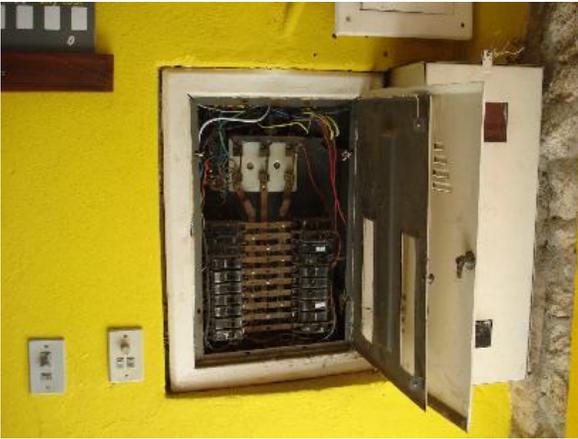
Figura 11- Interior do quadro

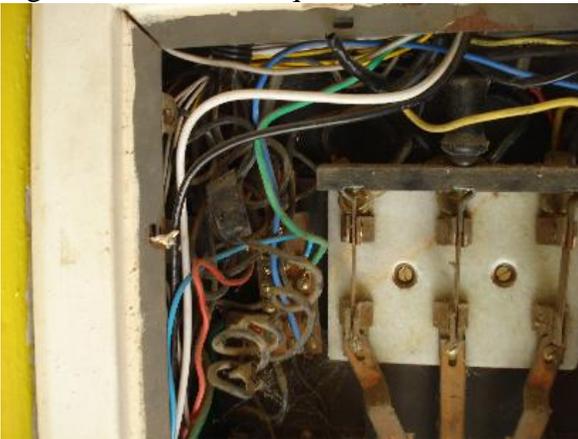
Figura 12- Detalhe da fiação (observa-se teias de aranhas)

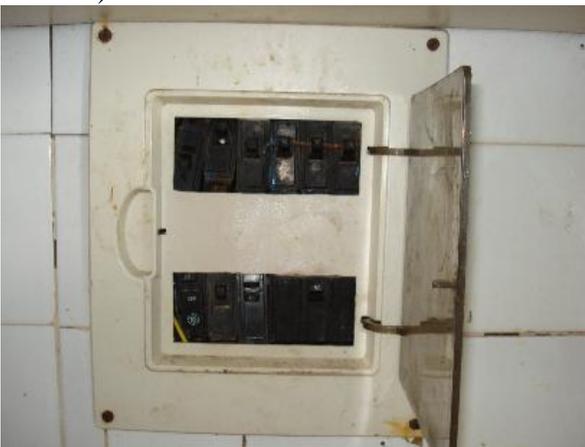
Figura 13- Quadro de distribuição em um prédio público, mantido pela prefeitura da cidade (há um disjuntor tripolar unido por uma barra de ferro enferrujada). Há sinais óbvios de oxidação devido a existência de umidade.

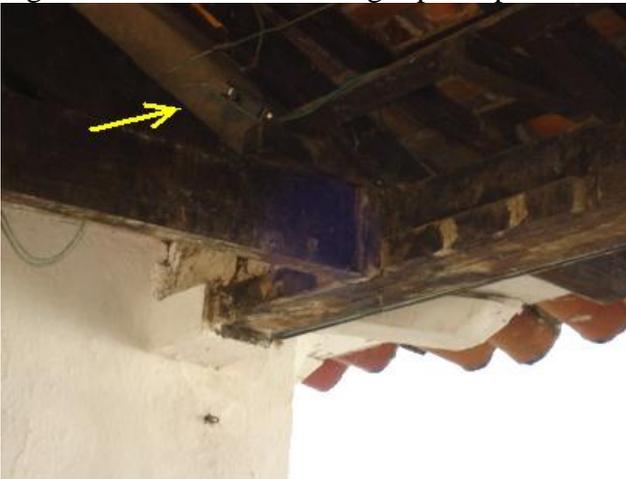
Figura 16- Disjuntor em local inadequado

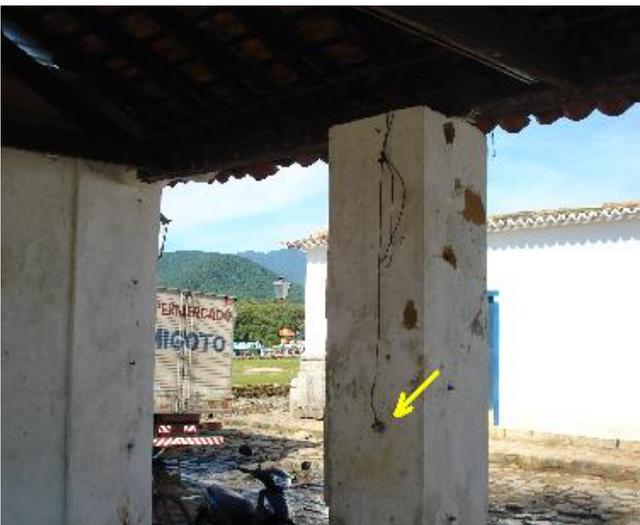
Figura 17- Tomada pendurada em fios, ao ar livre

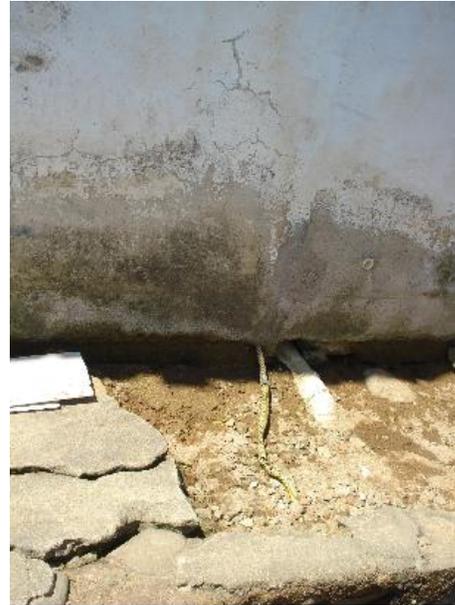
Figura 19- Eletroduto que alimenta a arandela da figura anterior, amassado, em um terreno alagadiço, e ao lado de um cano de esgoto.

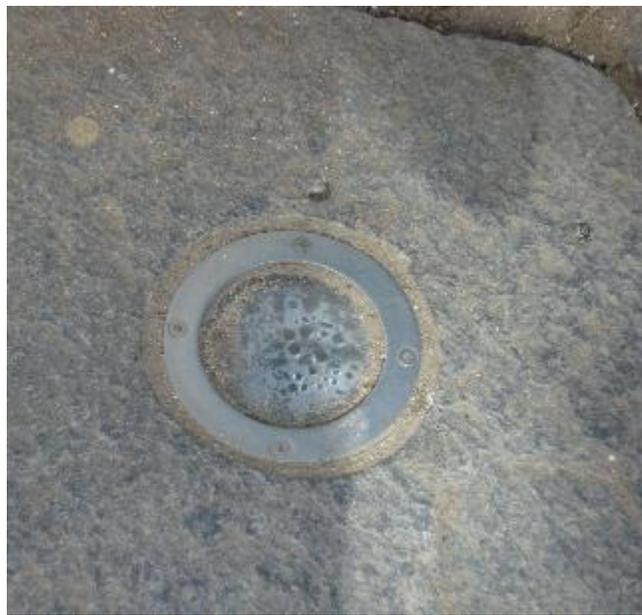
Figura 22- Umidade na lampada de iluminação de uma igreja.

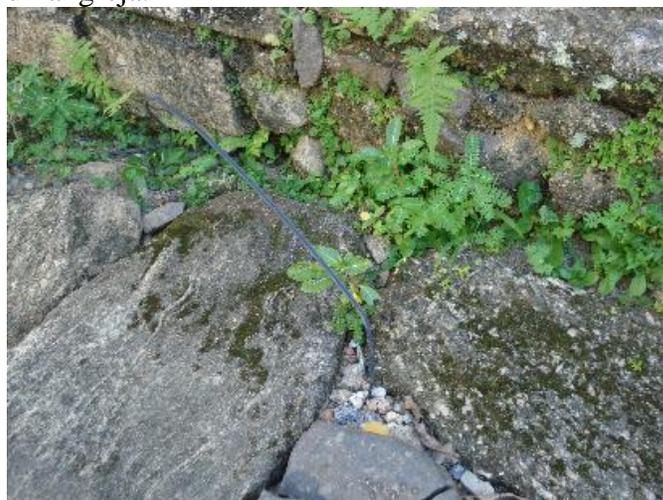
Figura 23- Fio saindo do chão. Retornando ao chão novamente após um metro.

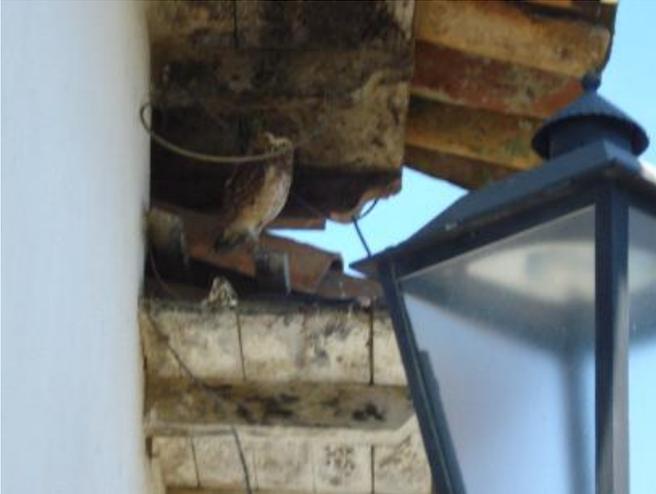
Figura 24- Fiação exposta e madeira do telhado. Uma coruja no detalhe.
